## COMUNICADO OFICIAL A LA COMUNIDAD

**Asunto: Situación del sistema de aducción del río Calandaima y acciones de reparación ejecutadas los días 22, 23 y 24 de julio de 2026.**

### Primera emergencia: Sector La Granja - 22 de julio de 2026.

## Segunda emergencia: Sector Planta Cemex, Apulo - 23 de julio de 2026

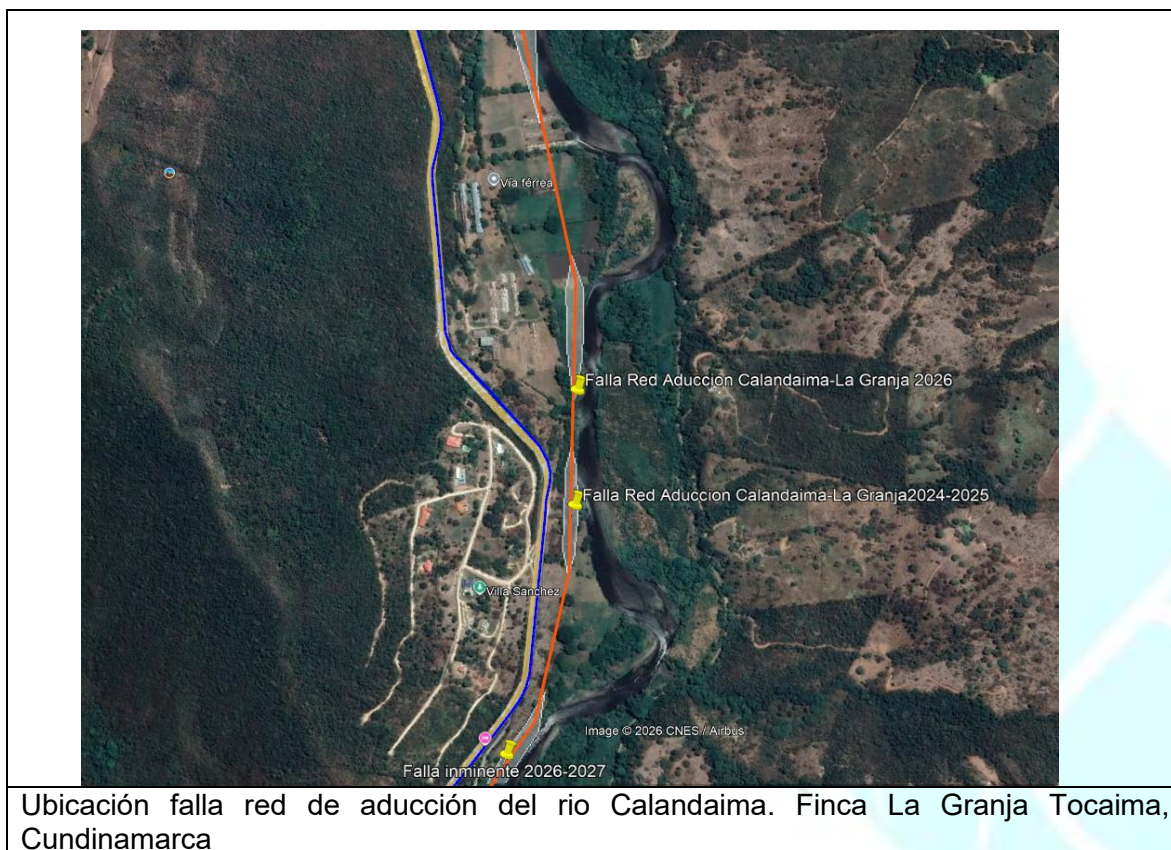
La primera falla se presentó durante la noche del 21 de julio en el sector de la finca La Granja. Los trabajos de reparación iniciaron el 22 de julio en horas de la mañana y requirieron excavación, localización del daño, retiro del tramo averiado e instalación de una nueva sección de tubería, logrando restablecer la conducción durante la tarde.

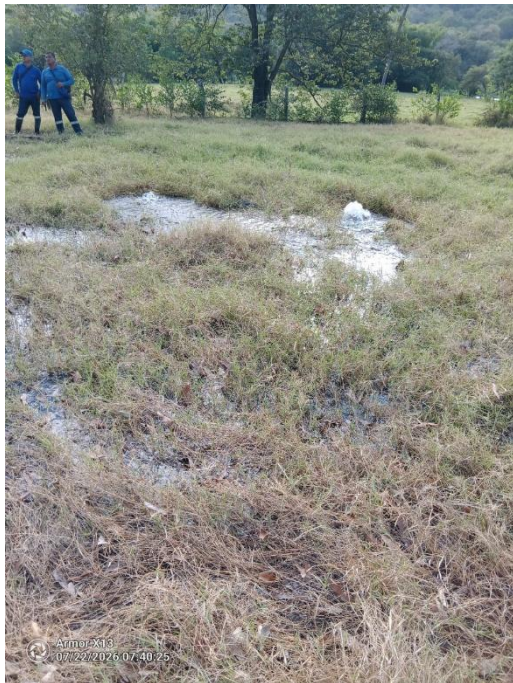
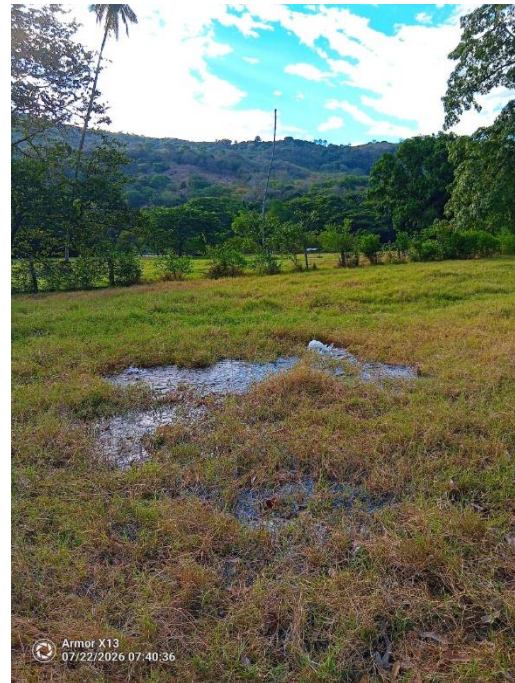
Fuga presente en la red de aducción río Calandaima presentada el día 21 de Julio a las 7:30PM

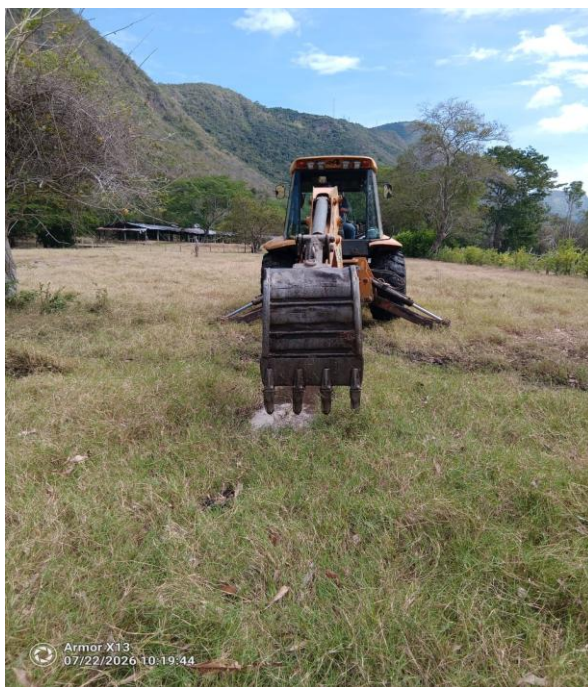
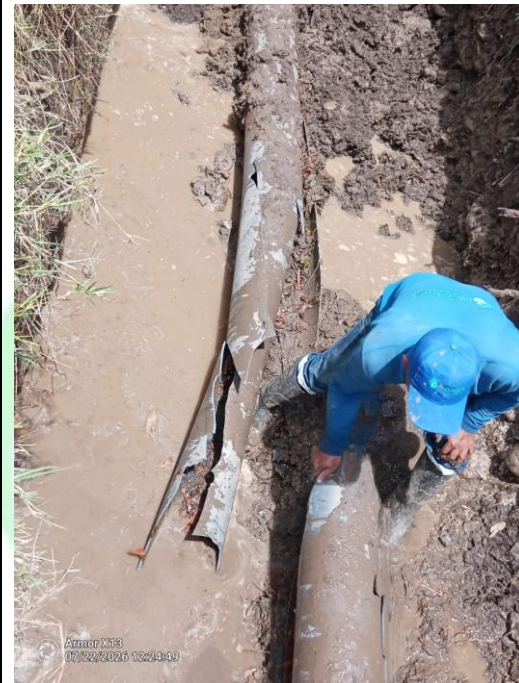
Registro de las labores de reparación de la falla presentada el 21 de julio y atendida el 22 de julio. Finca La Granja, municipio de Tocaima.

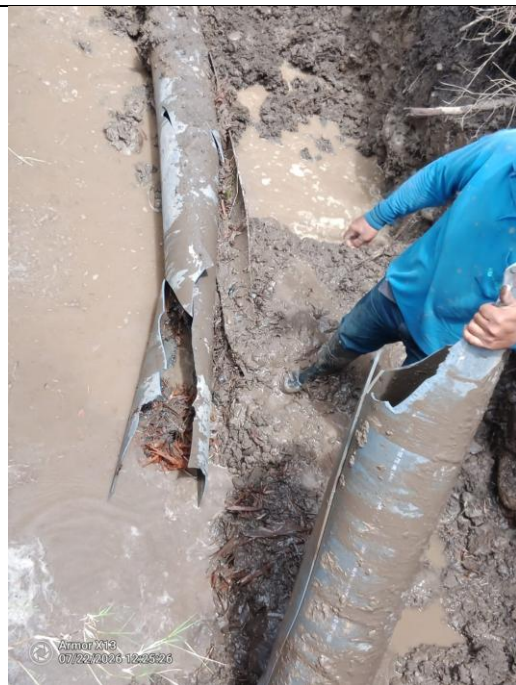
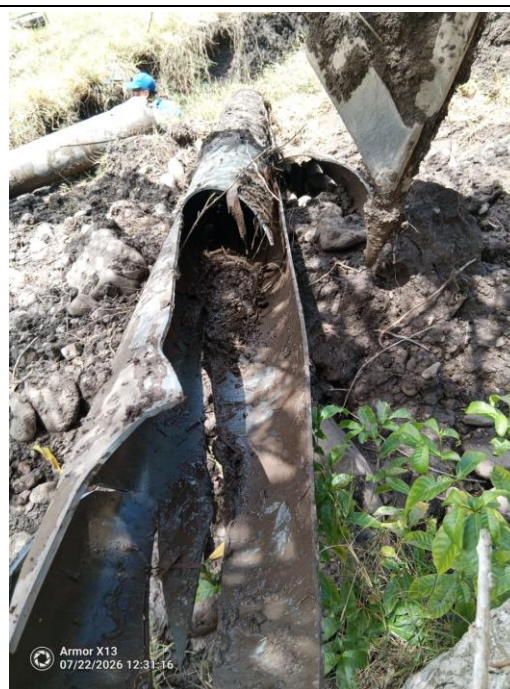
Registro evidente del alto deterioro de la tubería por cristalización del material PVC.

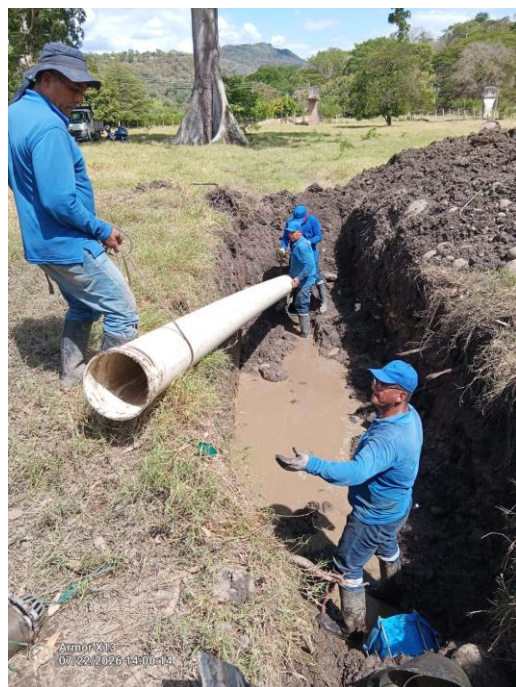
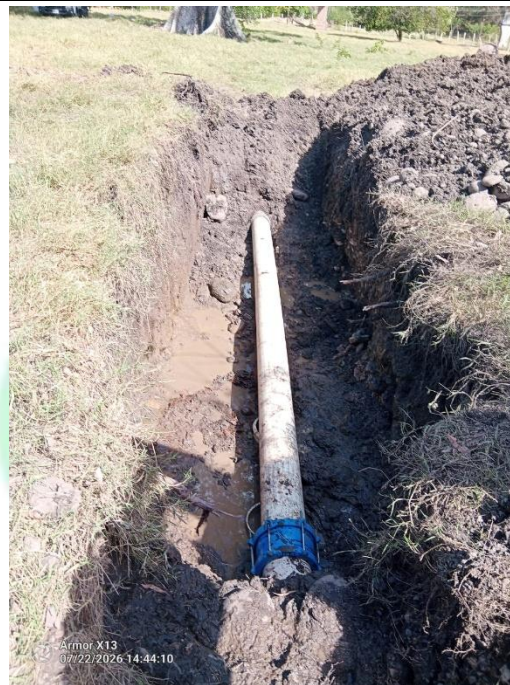
Registro de las labores de reparación de la falla presentada el 21 de julio y atendida el 22 de julio. Reemplazo de tramo de 6m por tubería PVC RDE 26 UM de 10"

La reparación se terminó de realizar a las 3:00PM. Momento en el cual se restableció la conducción del sistema Calandaima, pero tan solo a las 5:30 pm empezó a llegar agua a la planta de tratamiento de agua potable del municipio de Tocaima. Reforzando con ello los 24 lps que se estaban tratando del río Magdalena. Pero esa misma noche a las 8:30 pm se bajó el caudal del río Calandaima. Afectando gravemente el caudal de tratamiento y generando deficiencia en la capacidad de suministro de agua potable para el día jueves 23 de julio. Lo cual llevo a implementar la sectorización, priorizando la zona centro del municipio incluyendo los barrios de: Ariete, Tierra Grata, Torres de San Jacinto, Centro, Kennedy, Carmelo y Progreso, Santa Lucía y Portillo.

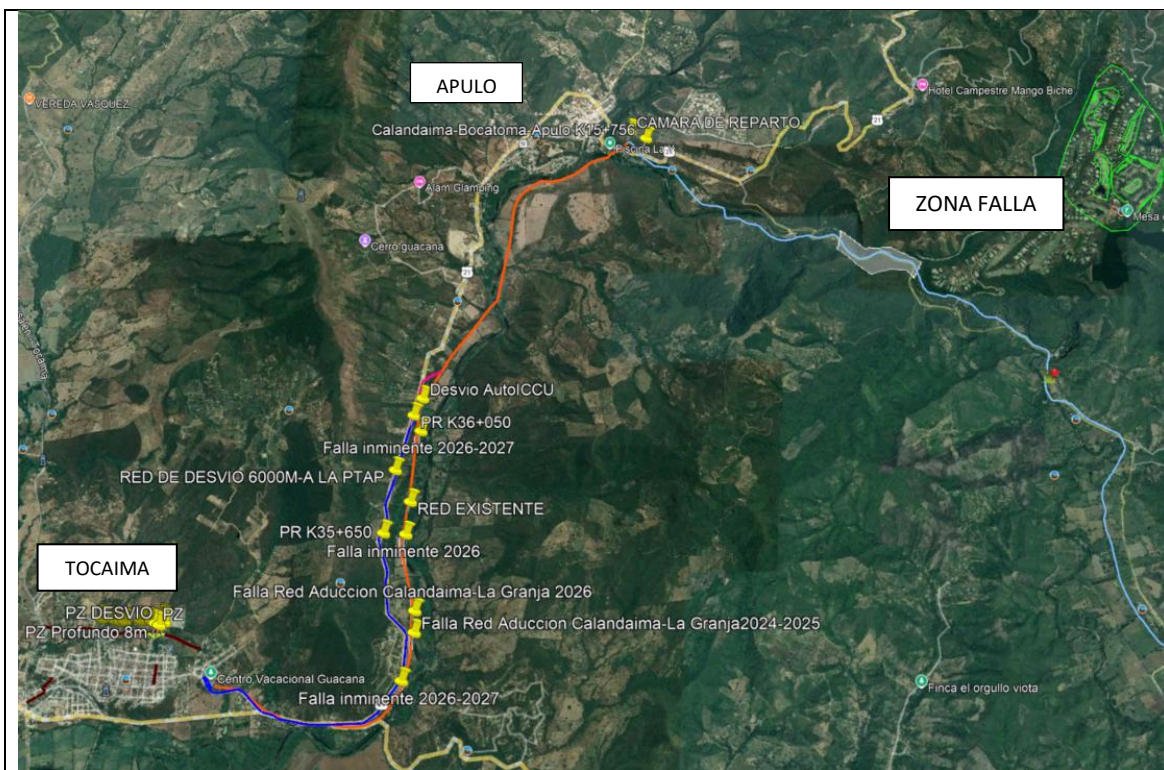
Ubicación falla red de aducción del río Calandaima. Zona entre Mesa de Yeguas del municipio de Anapoima y la planta Cemex en el municipio de Apulo, Cundinamarca

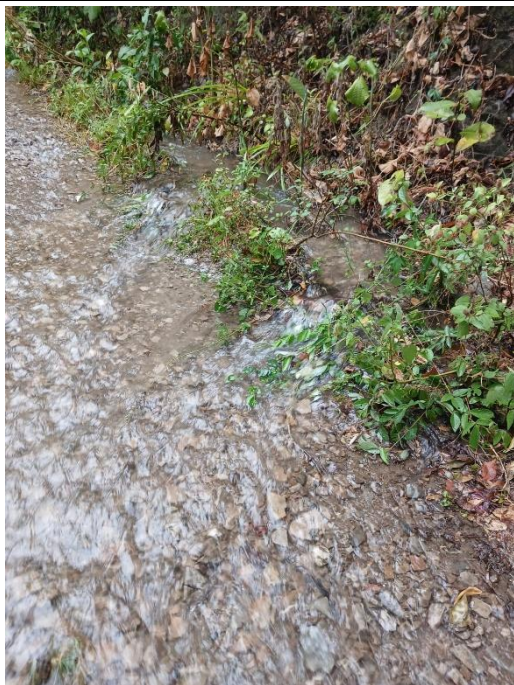
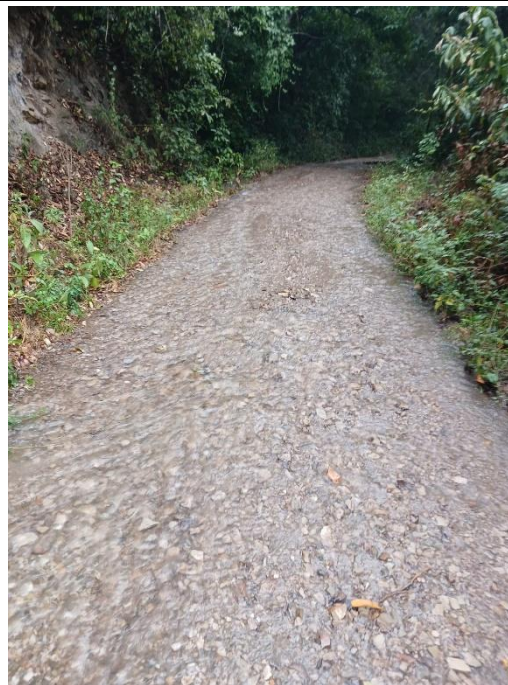
Fuga presente en la red de aducción del rio Calandaima en la zona aguas arriba de la planta de Cemex en el municipio de Apulo. Afectando a los dos municipios (Apulo y Tocaima)

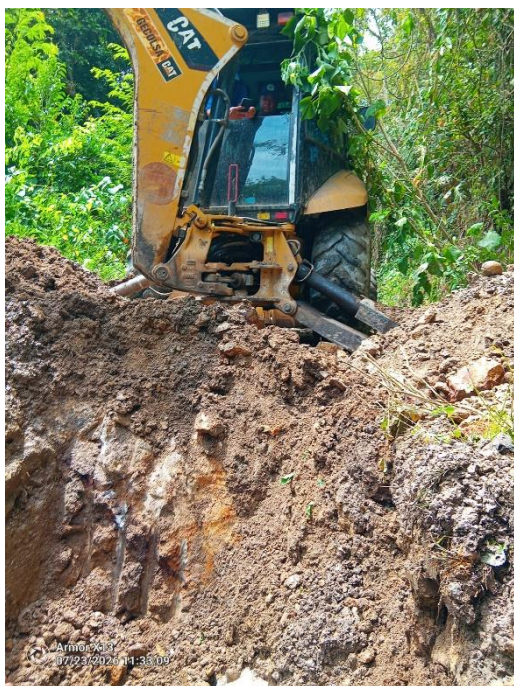
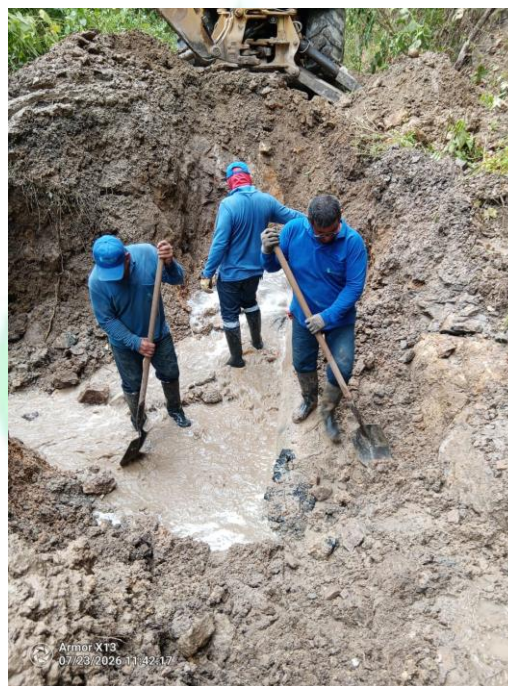
Excavación para ubicar la red y determinar la dimensión de la zona afectada y dimensionar los requerimientos de material.

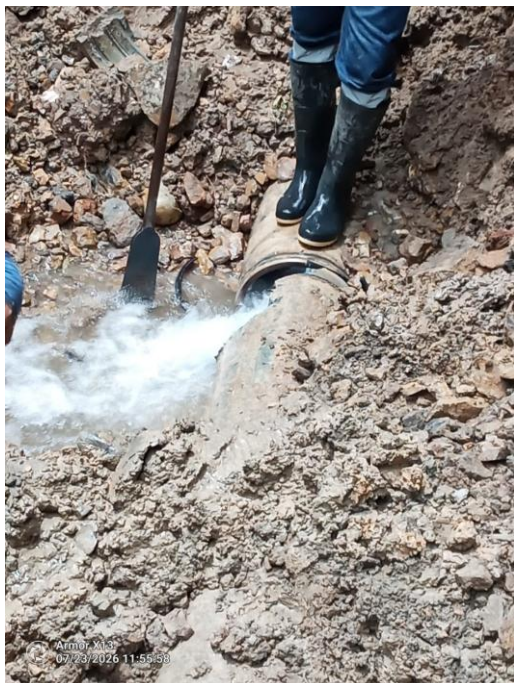
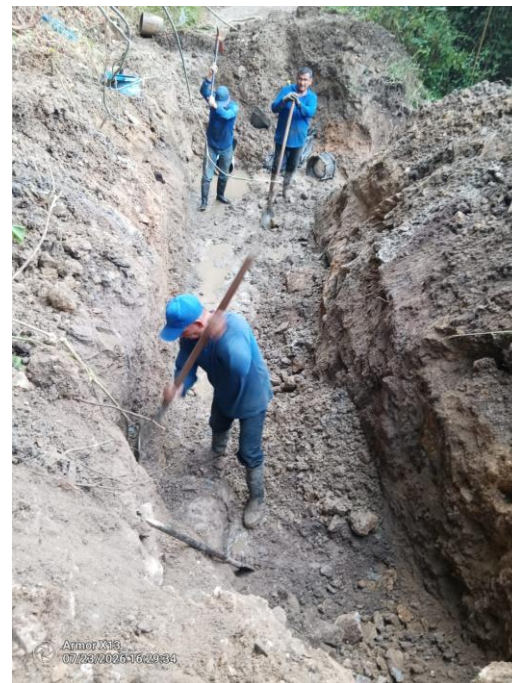
Actividades de reparación, drenaje, empalme y reposición de tubería ejecutadas el 23 de julio.

El 22 de julio a las 8:30 p.m. se presentó nuevamente una disminución del caudal. El 23 de julio se localizó una nueva avería en la red de aducción cerca de la planta Cemex en Apulo. Las labores demandaron toda la jornada de trabajo, incluyendo excavación, drenaje, limpieza, instalación de nueva tubería y empalme del sistema. El empalme culminó aproximadamente a las 6:00 p.m. y el cierre de purgas finalizó hacia las 9:00 p.m.

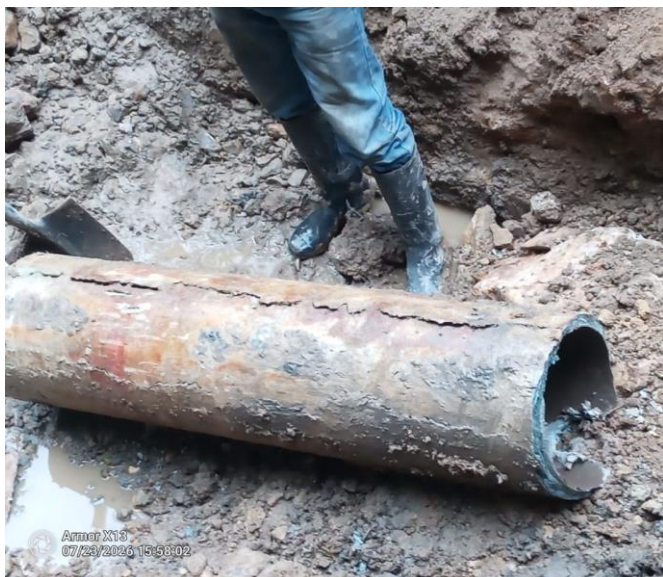
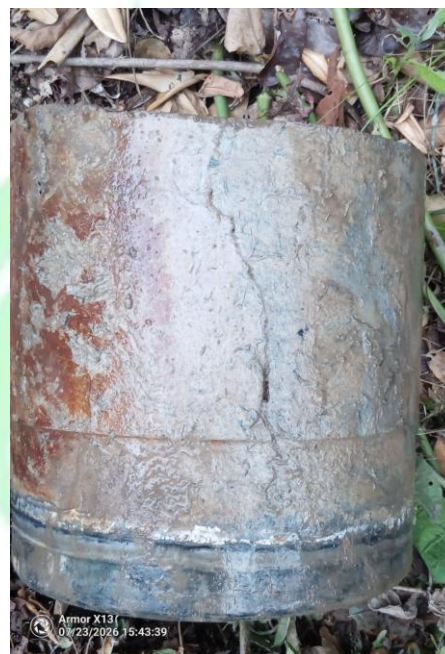
Nivel de deterioro de la tubería Asbesto Cemento de 12" instalada en el sistema de aducción del río Calandaima.

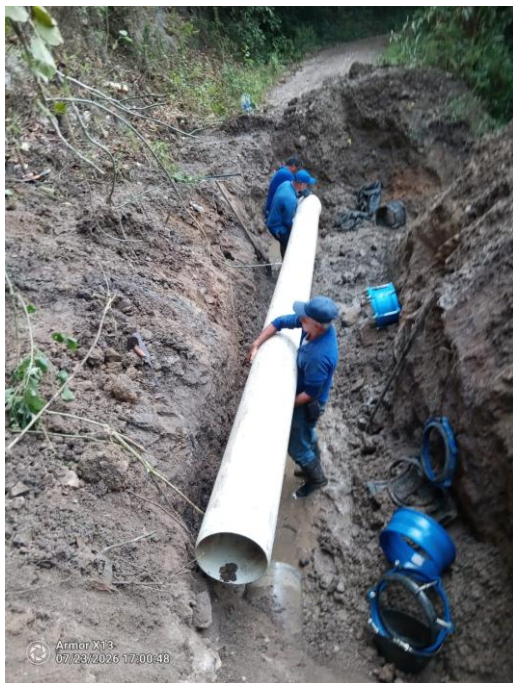
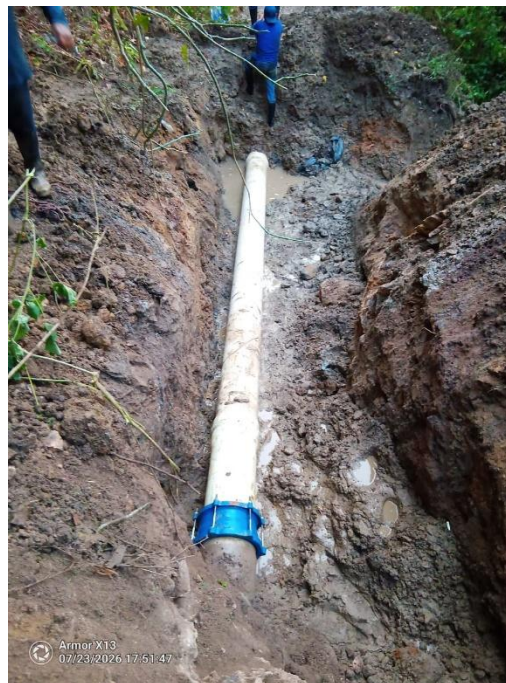
Registro de las labores de reparación de la falla presentada el 22 de julio en la noche y atendida el día 23 de julio. Reemplazo de tramo de 7.5m por tubería PVC RDE 26 UM de 12" u una unión multiuso HD de 12"
